Hochbunker
Ludwigshafen
Schanzstraße 69
Objekt LU-NH01.0HZ2

Generaldirektion Kulturelles Erbe Rheinland-Pfalz

Bericht Objekt LU-NH01.OHZ2

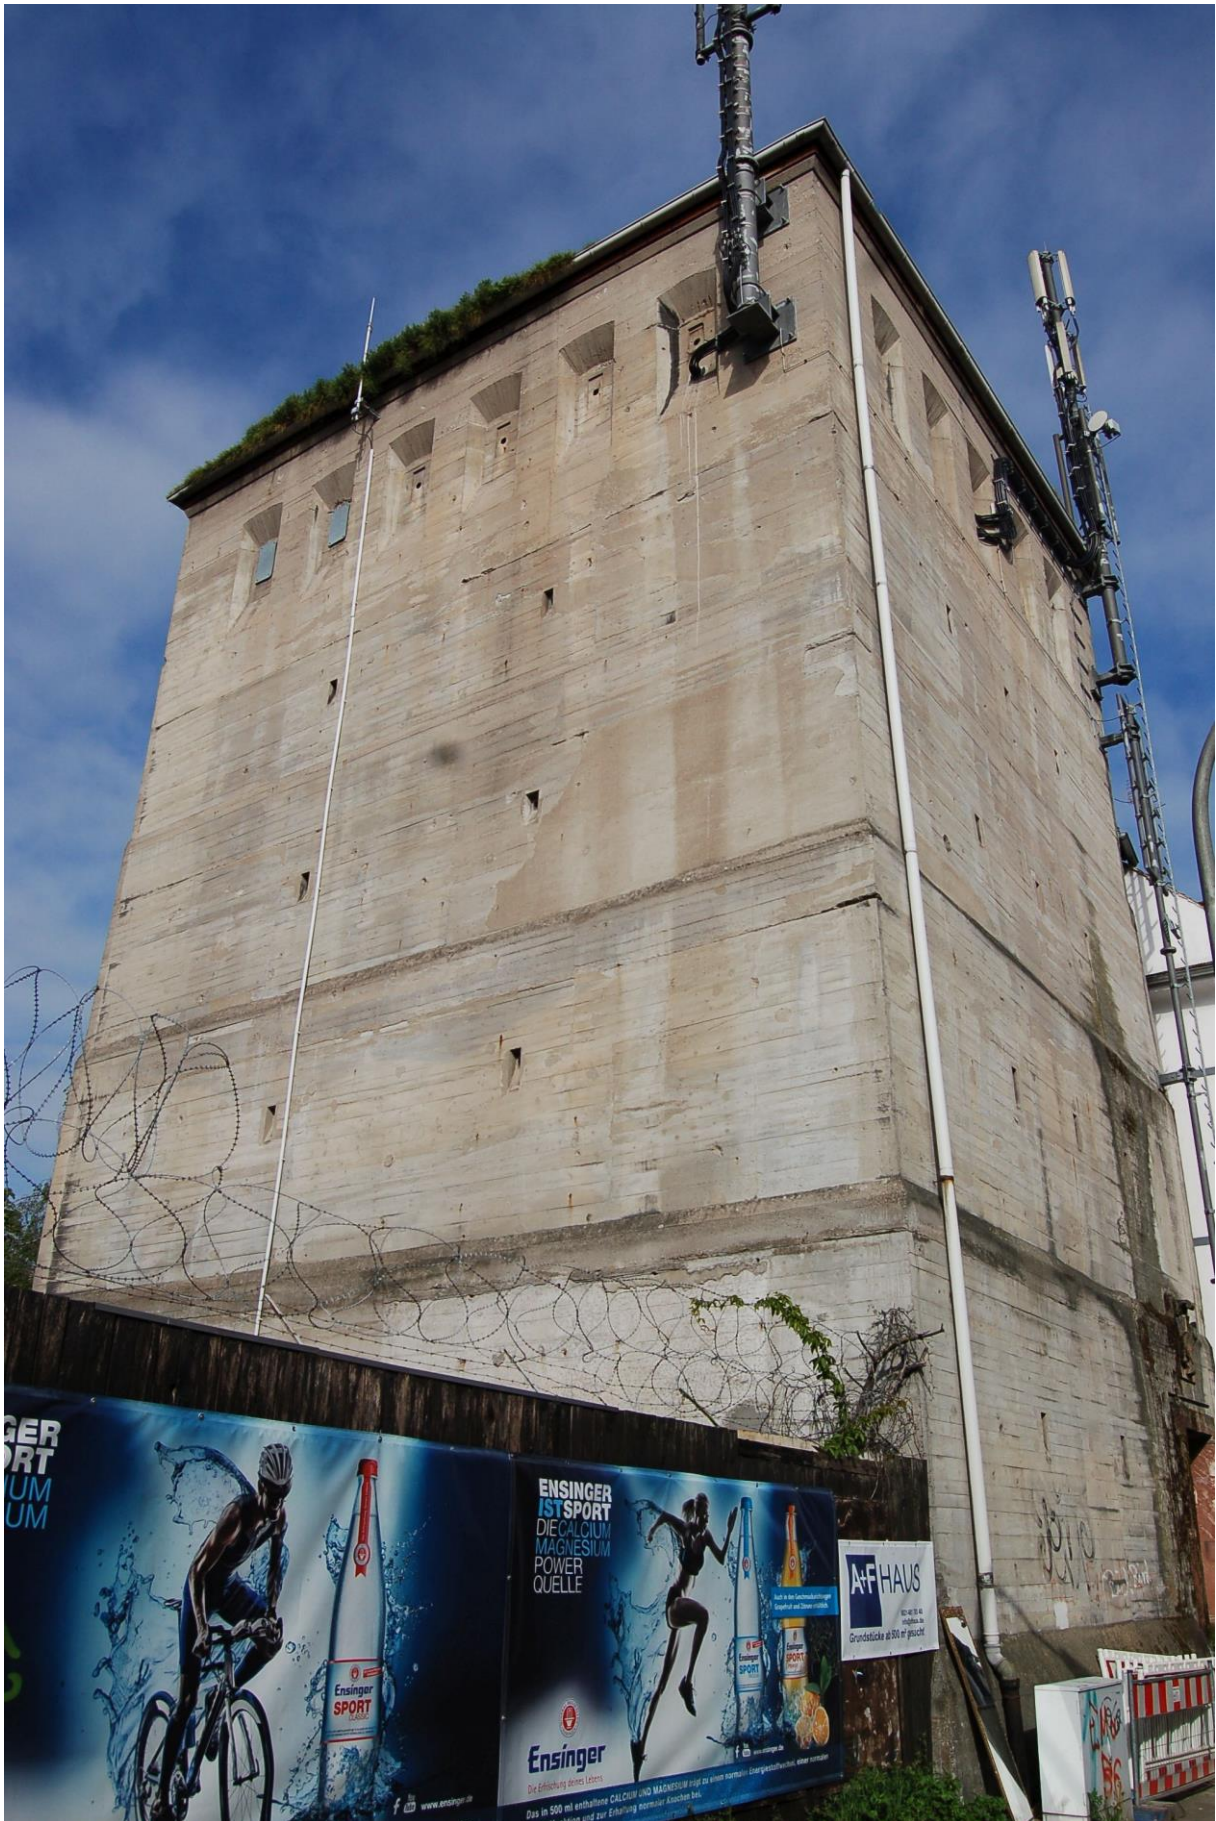
Abb. 01: Der Bunker von Südosten gesehen

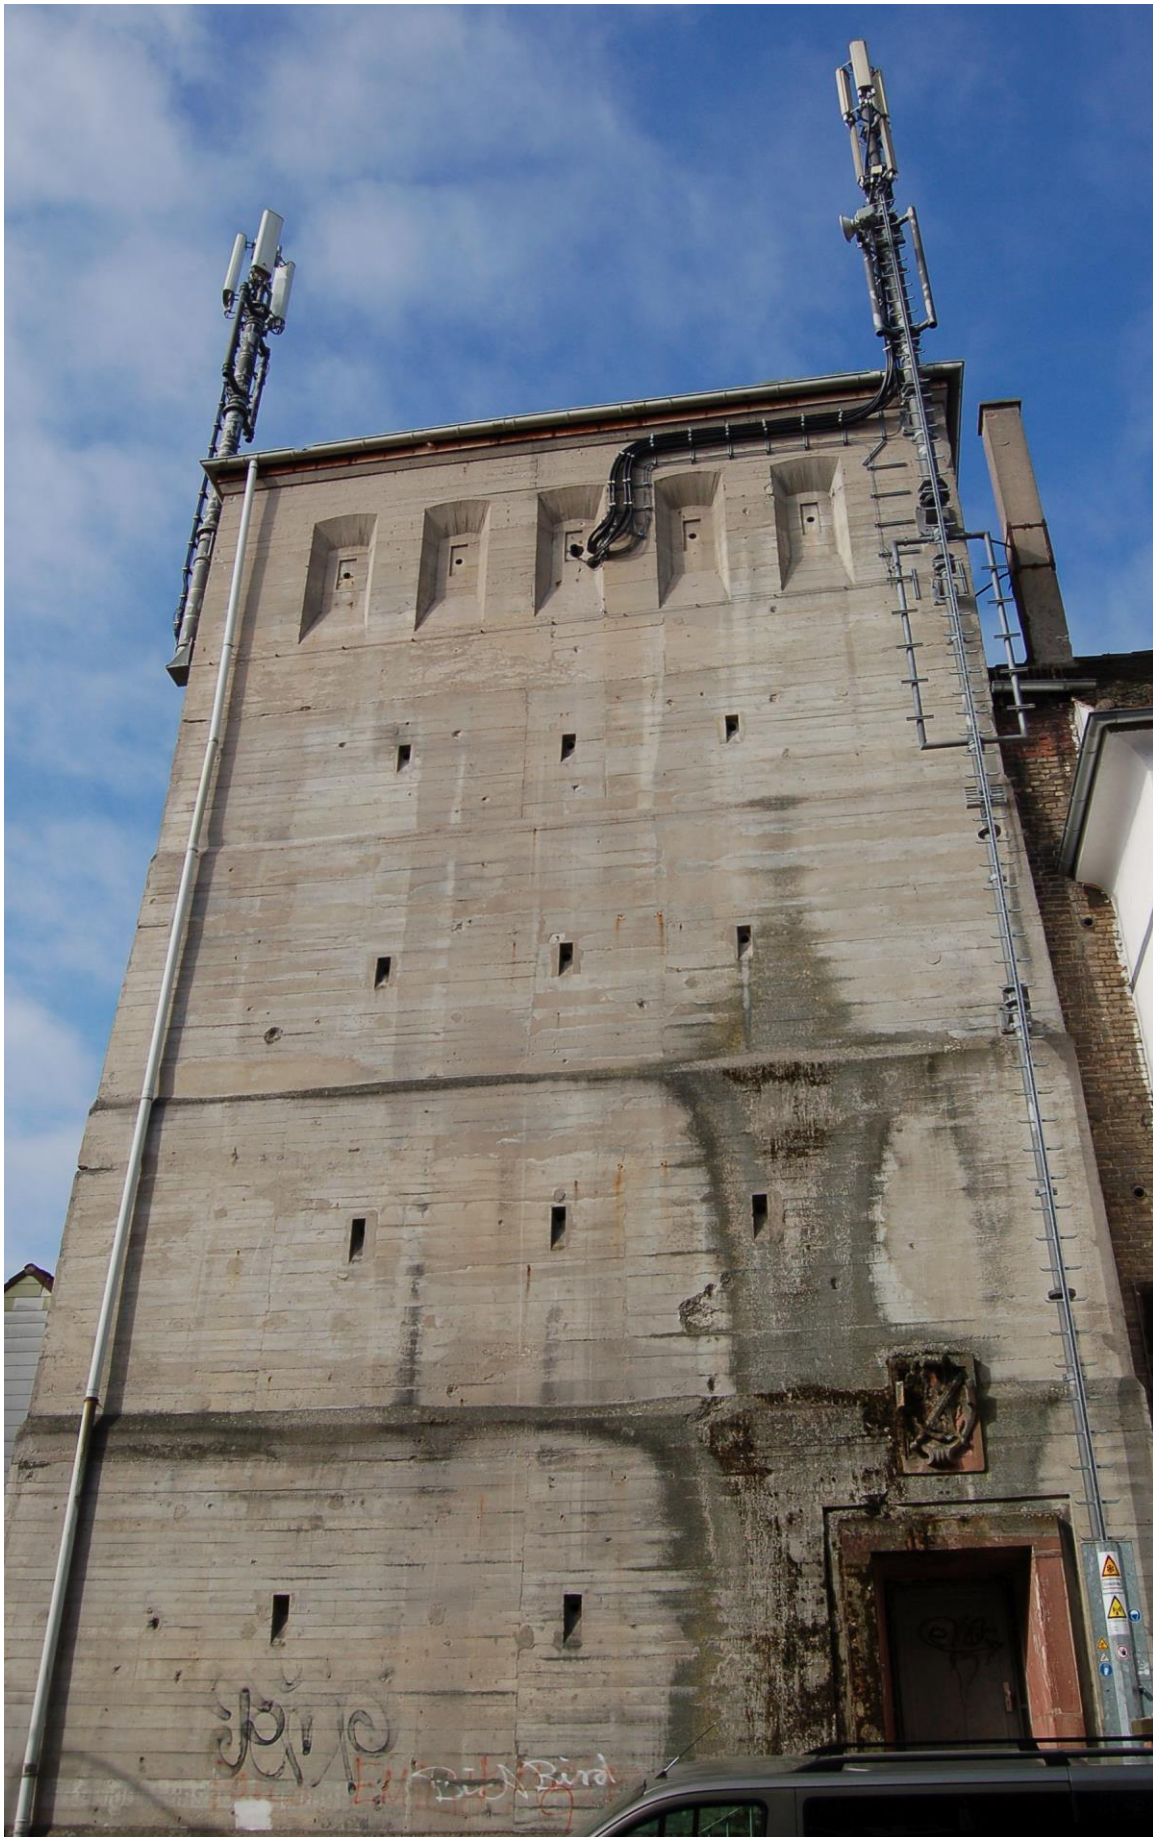
Abb. 02: Ansicht von Nordosten mit Eingang Schanzstraße

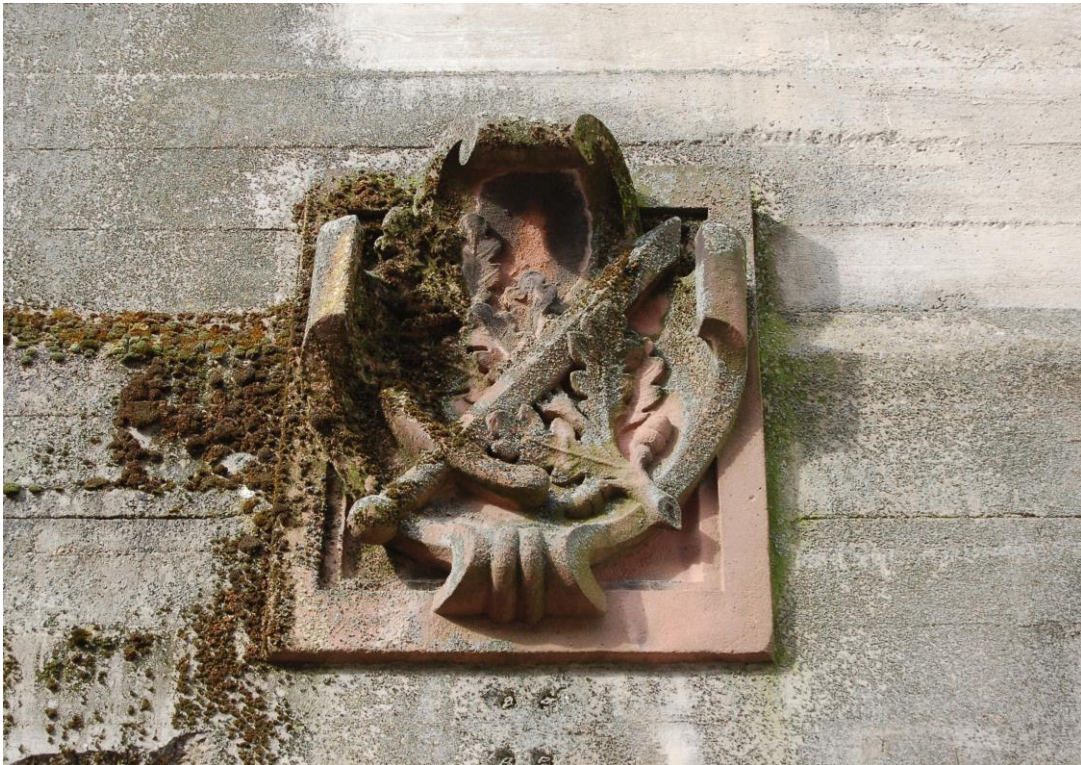
Abb. 03: Über dem Eingang Schanzstraße ist ein in Buntsandstein gearbeitetes Wappenschild in Form des „Spanischen Schildes“ (Iberische Form) mit Schwert auf Eichenlaub und drei Schutzfahnen angebracht. Eine Blasonierung des Wappens liegt leider nicht vor und die heraldische Zuordnung ist nicht bekannt.

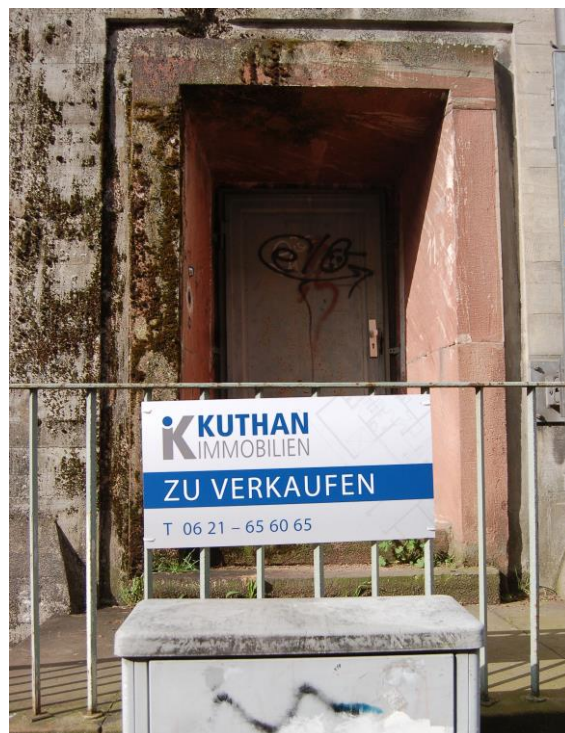
Abb. 04: zurückgesetzte Eingangstüre

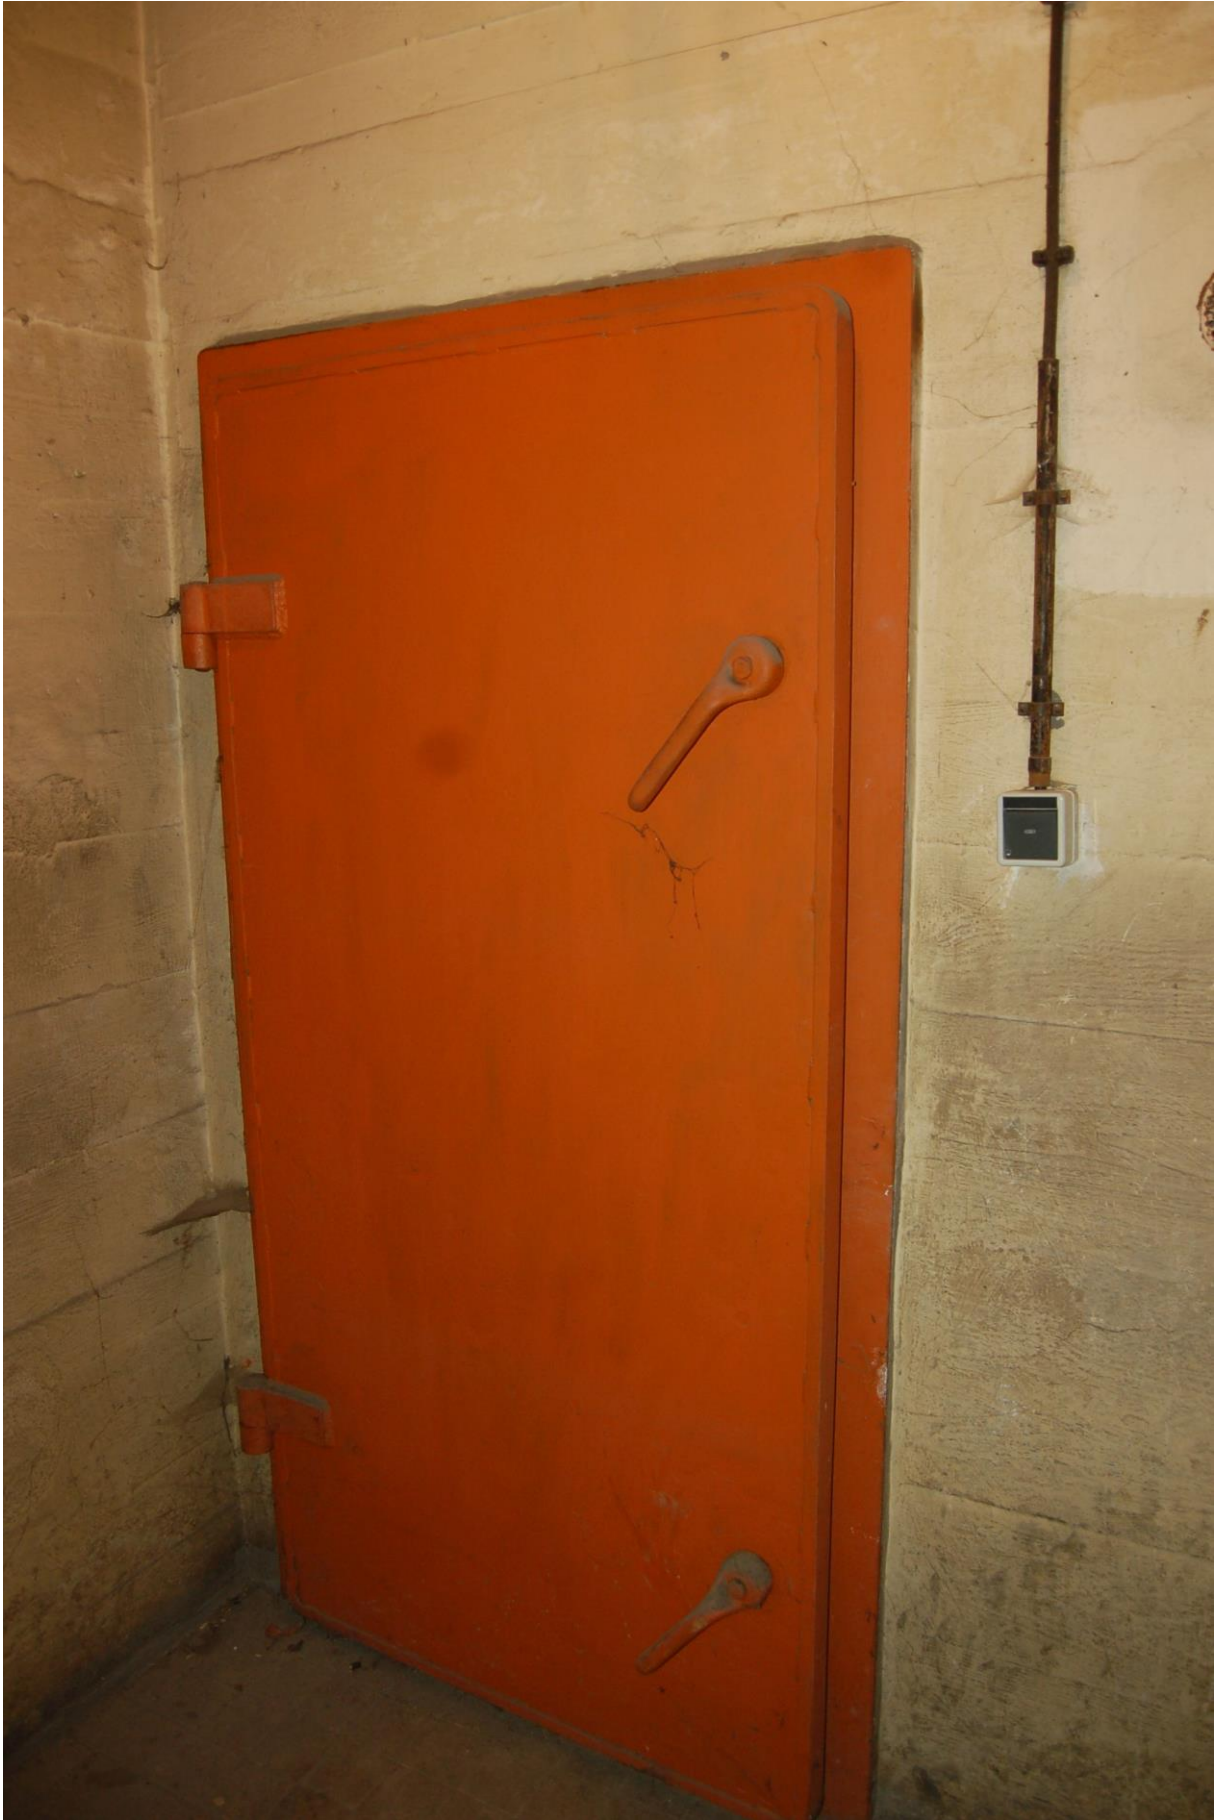
Bei den Zugangstüren handelt es sich nicht um die Originaltüren. Dahingegen existieren alle vier Gasschleusentüren an den beiden Zugängen noch und sind auch noch gängig. Entgegen der Verordnung der „Reichsanstalt für Luftschutz“ tragen diese Gasschutztüren keine Zulassungsnummer (RL-Kennnummer), was eine Herstellerzuordnung erschwert.

Abb. 05: eine der Gasschleusentüren

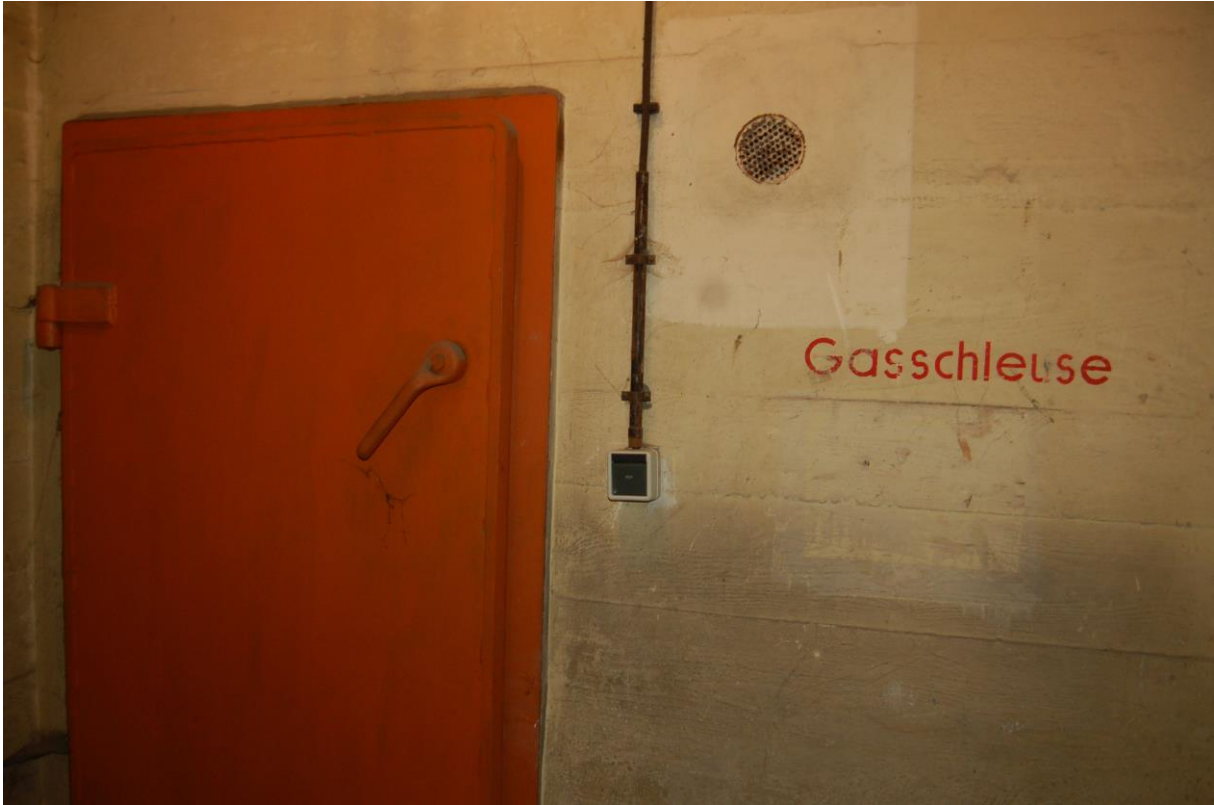
Abb. 06: Blick in die Gasschleuse Schanzstrasse

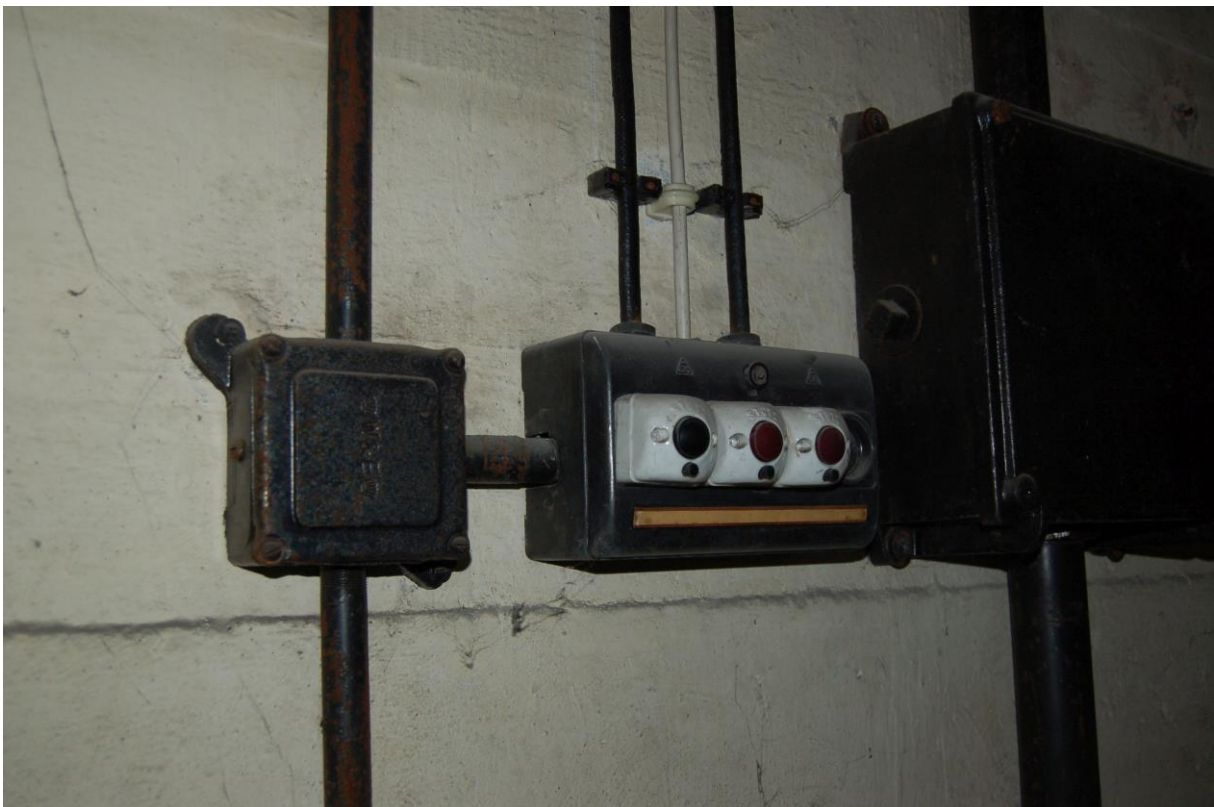
Abb. 07: originale Elektroinstallation mit einer neuzeitlich eingelegten Lichtleitung

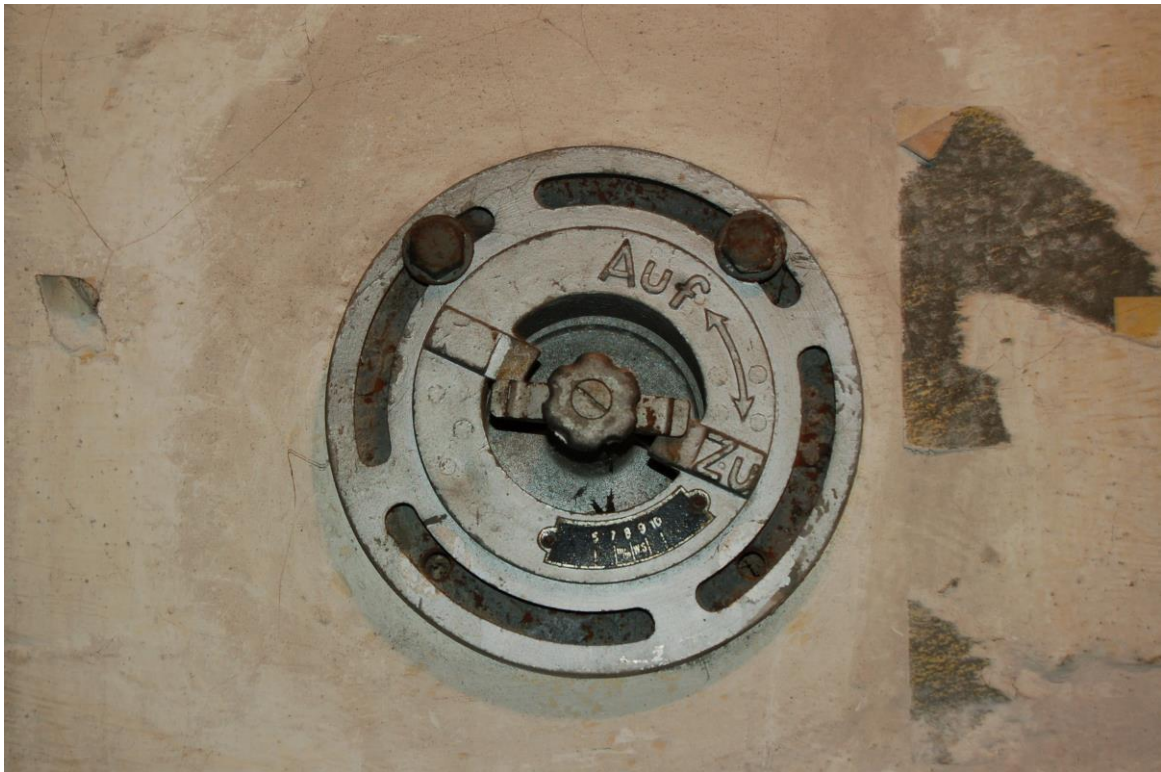
Wie üblich wurde der Bunker im Normalluftbetrieb mit ungefilterter Außenluft versorgt; bei Gasalarm konnte sofort auf Schutzluft- oder Umluftbetrieb umgestellt werden. Der gesamte Innenraum des Bunkers wurde unter leichtem Überdruck gehalten, meist zwischen 5 und 15 Millimeter Wassersäule (= 0,0005 bis 0,0015 bar), um ein Eindringen von Giftgas zu verhindern. Dieser geringe Überdruck war für die Menschen im Bunker völlig unbedenklich, selbst bei längerem Aufenthalt.

*Abb. 08: einstellbares Überdruck-Schnellschlussventil,
Druckangabe noch in „6 – 10 mm WS“ (entspricht etwa 0,6 bis 1 mbar)*

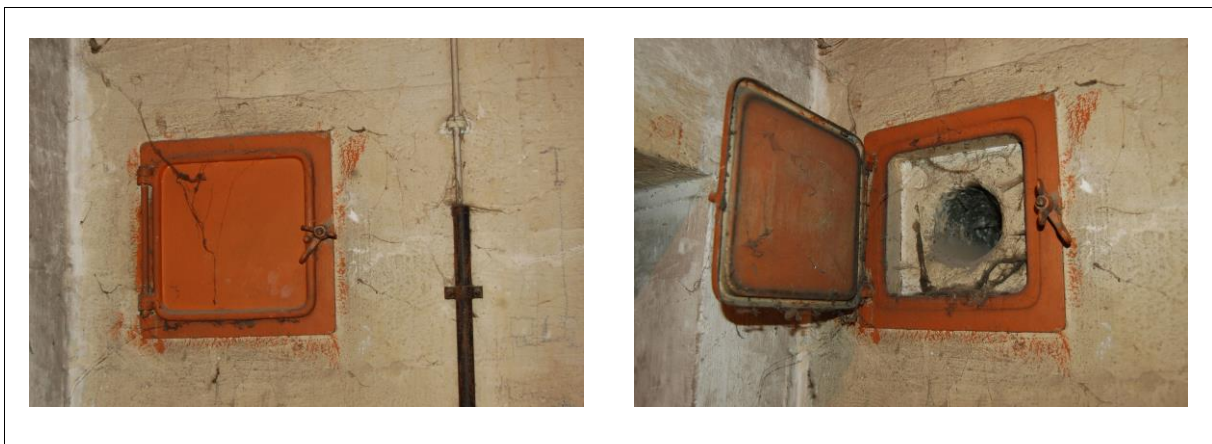
Abb. 09: zusätzliche Luftklappen für einen Umluftbetrieb

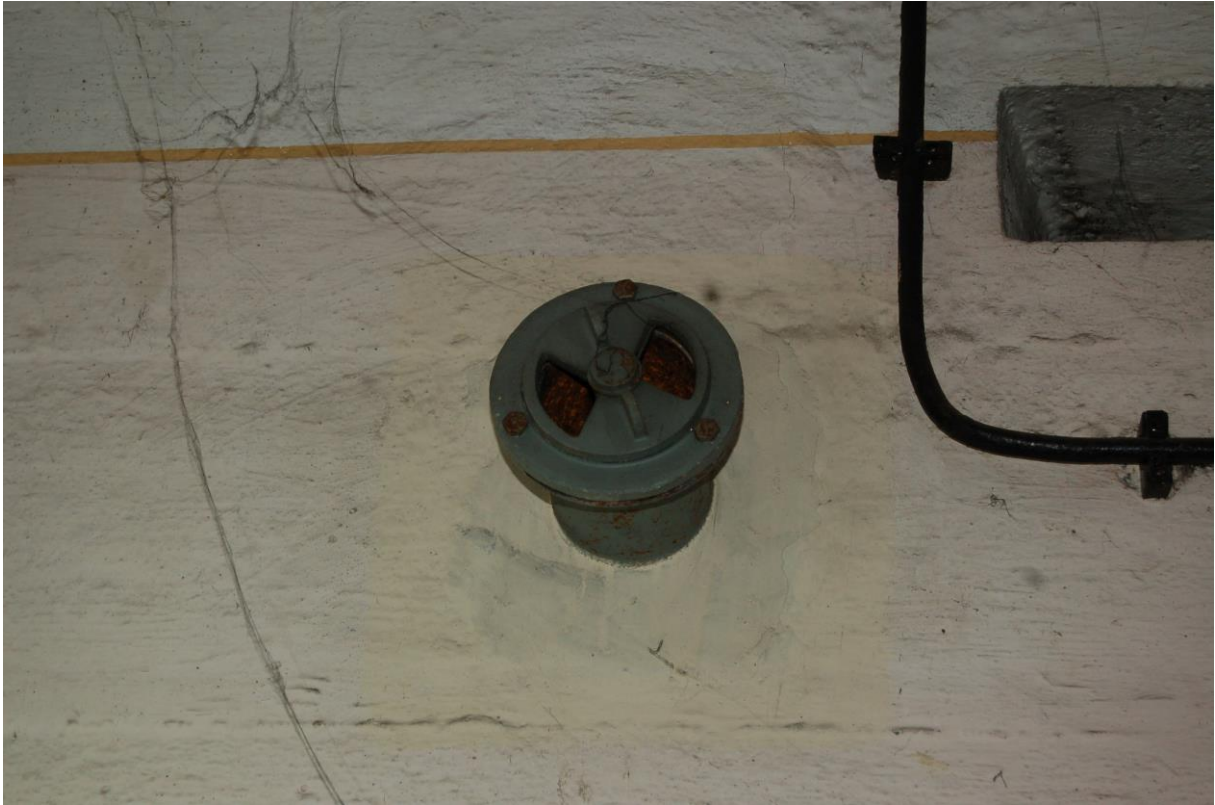
Abb. 11: Frischluftarmatur in einem Schutzraum, rechts oben die Abluftöffnung (man beachte den ockerfarbenen aufgemalten Zierstreifen)

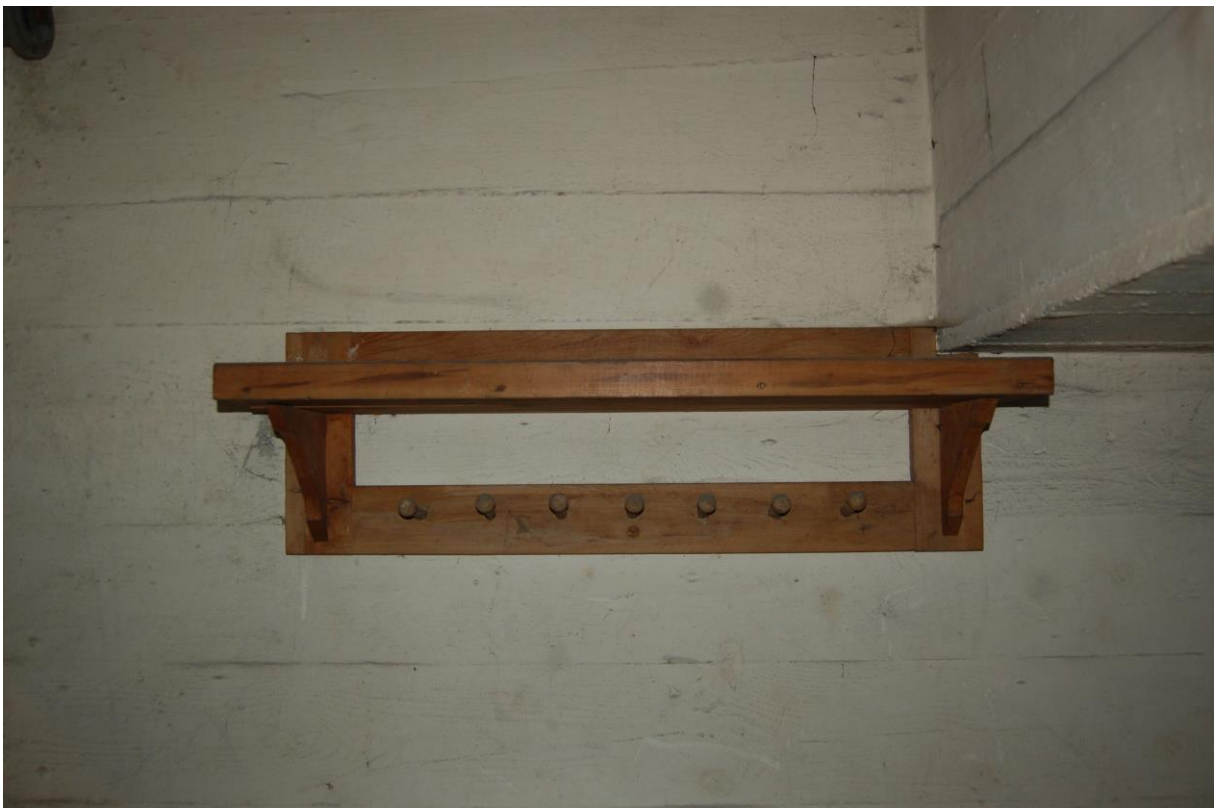
Abb. 12: Holzgestell mit Ablagefläche und Kleiderhaken in einem Schutzraum

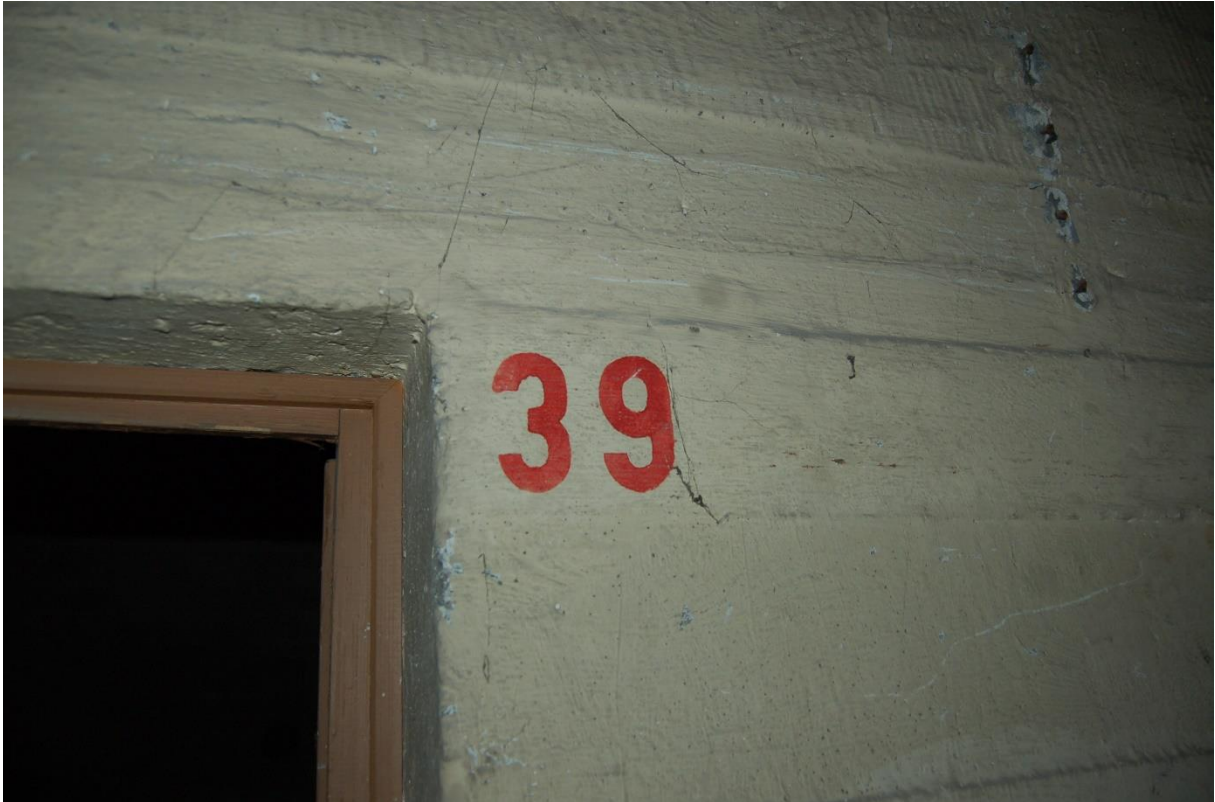
Abb. 13: alle Räume waren durchnummeriert

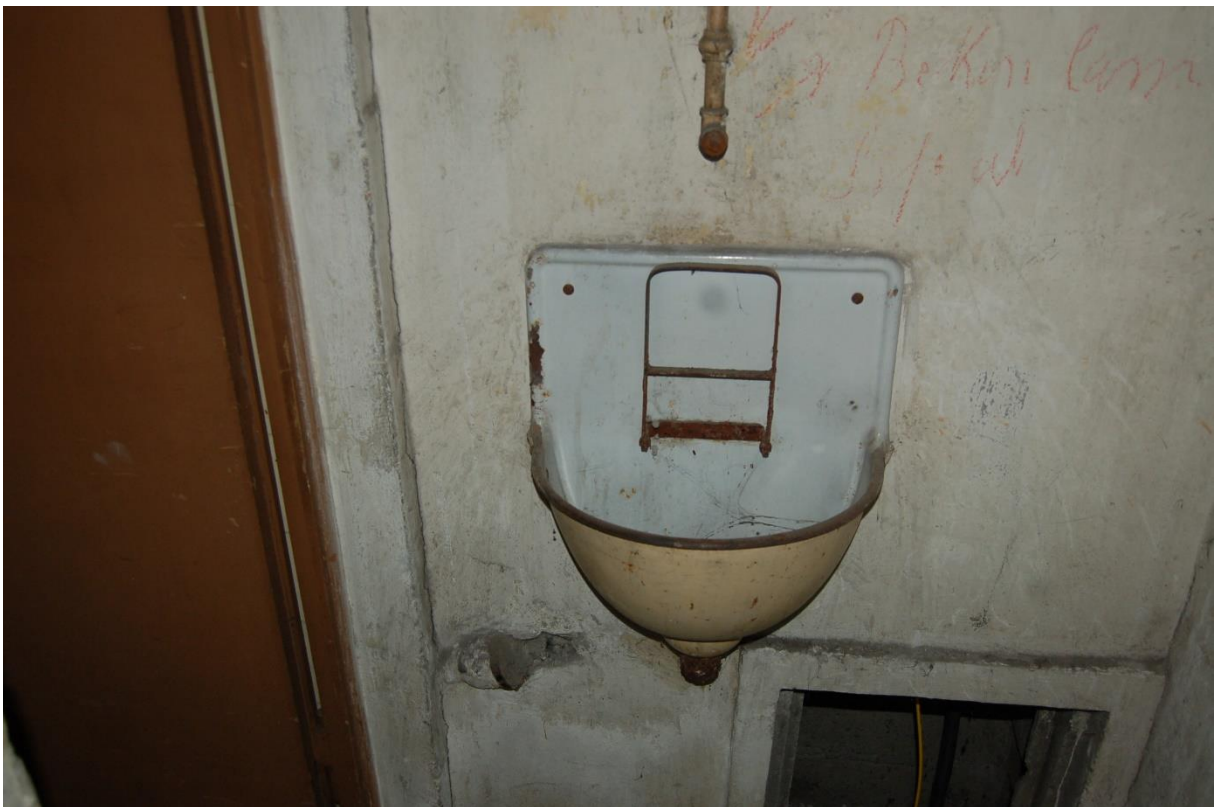
*Abb. 14: emaillierte Waschbecken am Ende eines jeden Flures
(rechts unten ein geöffneter Abluftschacht)*

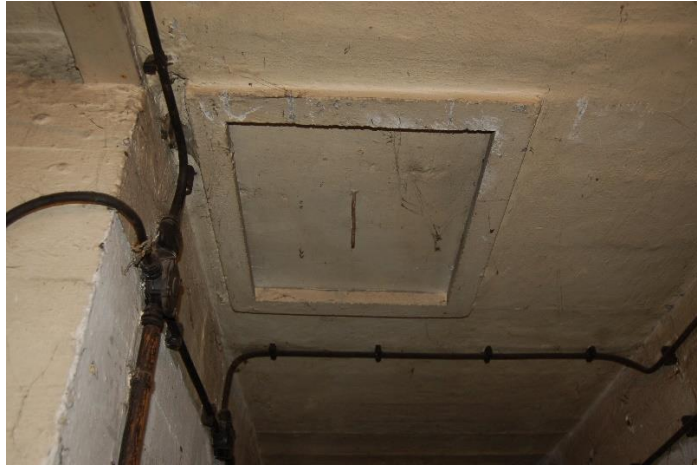
Die Schutz- und Funktionsräume wurden durch die unter den Flurdecken hängenden Rohrleitungen mit Frischluft versorgt, während die Abluft aus den Räumen durch die Hohldecke in den Fluren dem Abluftschacht an der südwestlichen Außenwand zugeführt wurde.

Abb. 15: Revisionsklappe zum Abluftkanal in der Hohldecke

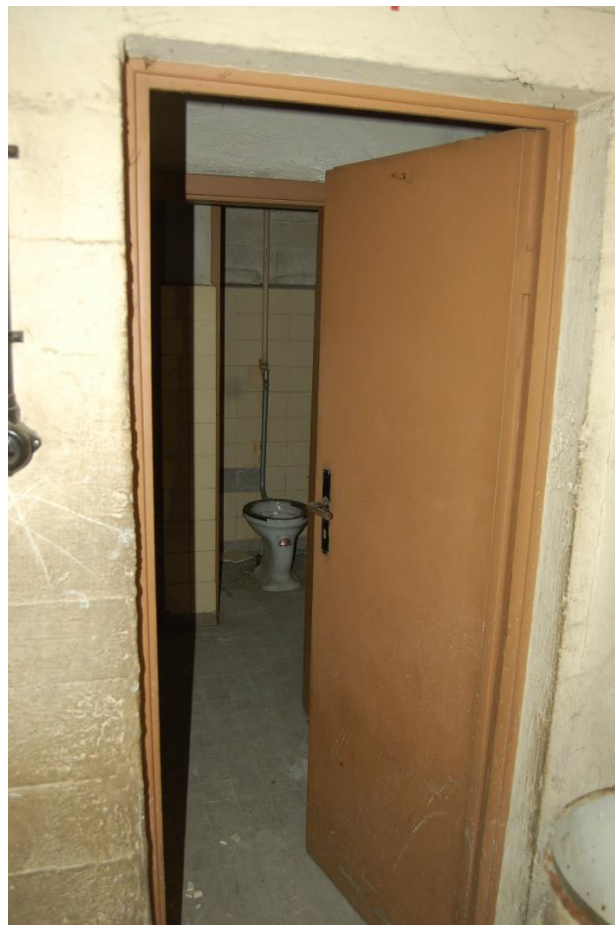
In sehr schlechtem Zustand befinden sich die meisten sanitären Anlagen („Aborte“): Teils fehlen die Armaturen an den Waschbecken oder den Toilettenschüsseln, die als Tiefspüler mit Druckspülung ausgeführt waren; auf einigen Etagen wurden WCs und Becken nach dem Krieg abgebaut.

Abb. 17: Blick in den Vorraum (Waschraum), dahinter eine WC-Kabine

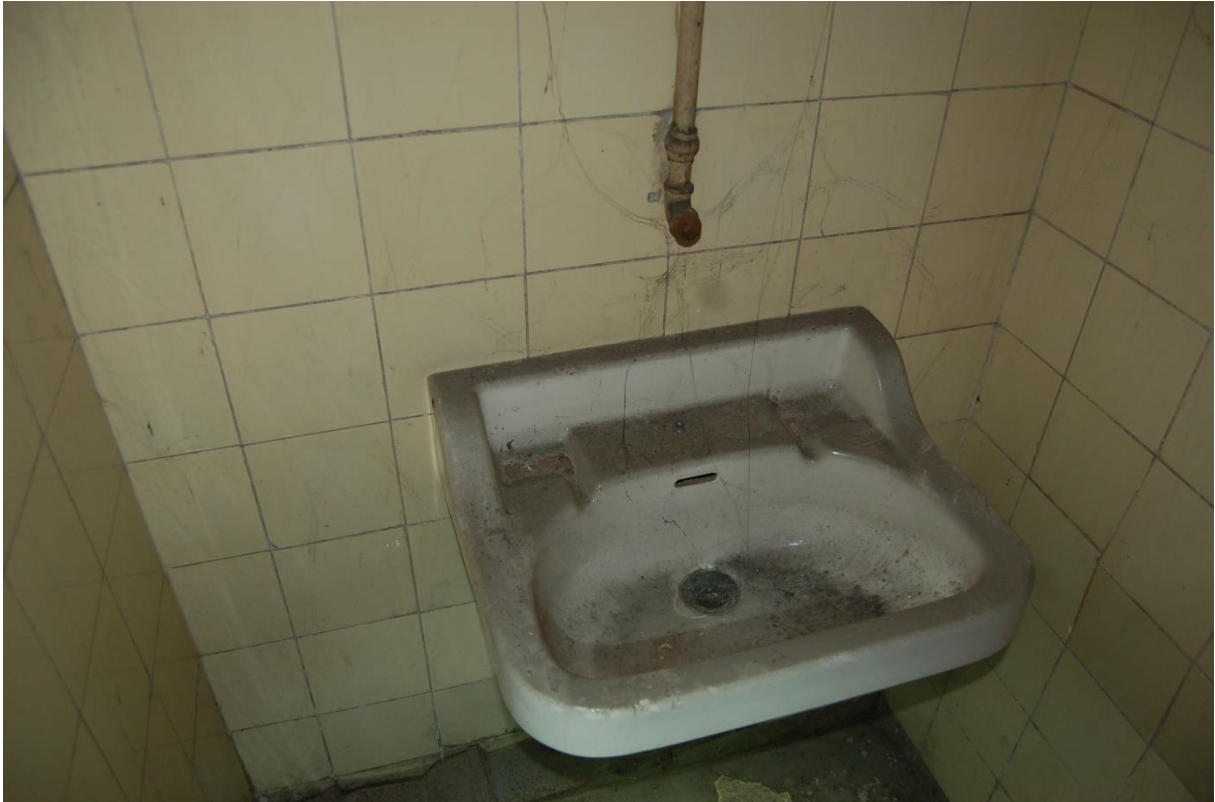
Abb. 18: Waschbecken aus Porzellan; der Wasserhahn wurde demontiert

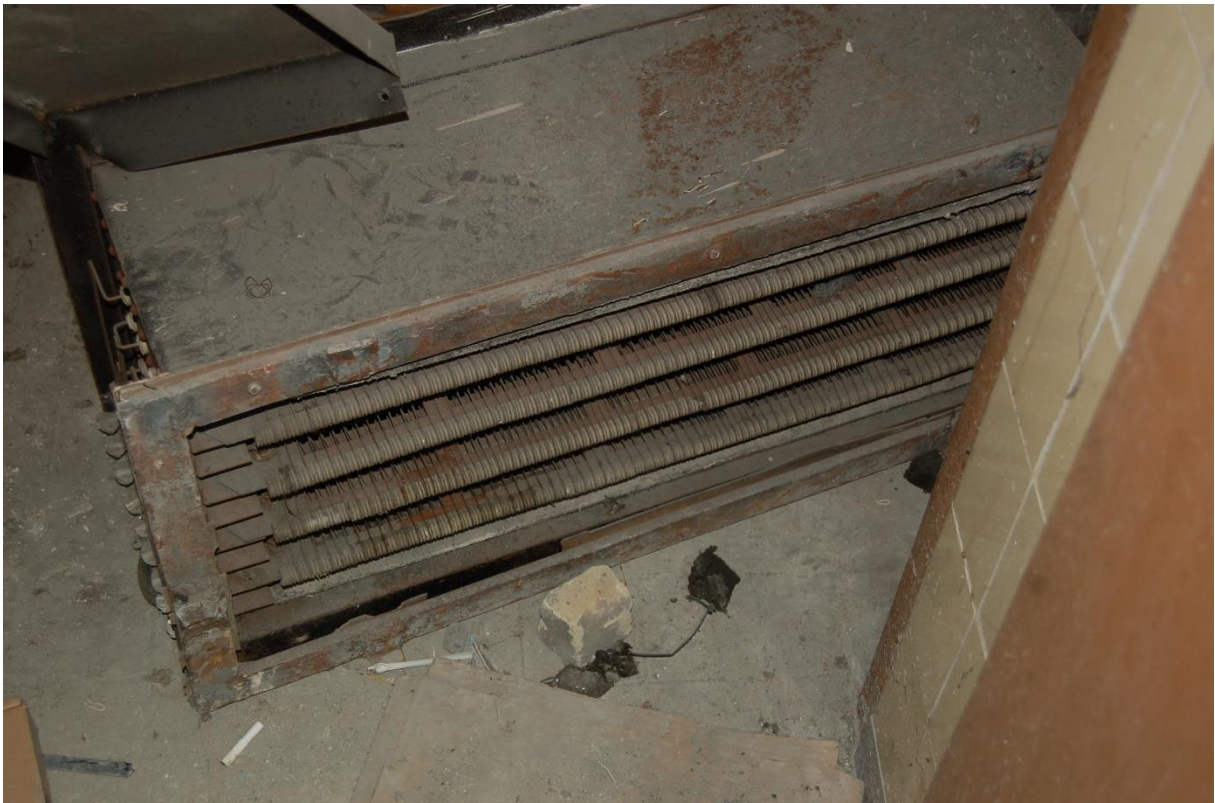
Der Bunker wurde nicht beheizt (was im Falle der meisten Hochbunker bei Normalbelegung ohnehin überflüssig war), allerdings wurde in einem der Sanitärräume ein elektrisches Heizelement aufgefunden, das in einen Luftkanal eingebaut war; bei diesem Raum dürfte es sich wahrscheinlich um einen Wasch- und Wickelraum für Säuglinge handeln.

Abb. 19: elektr. Luftheizelement in einem Sanitärraum, vermutlich ein Wickelraum

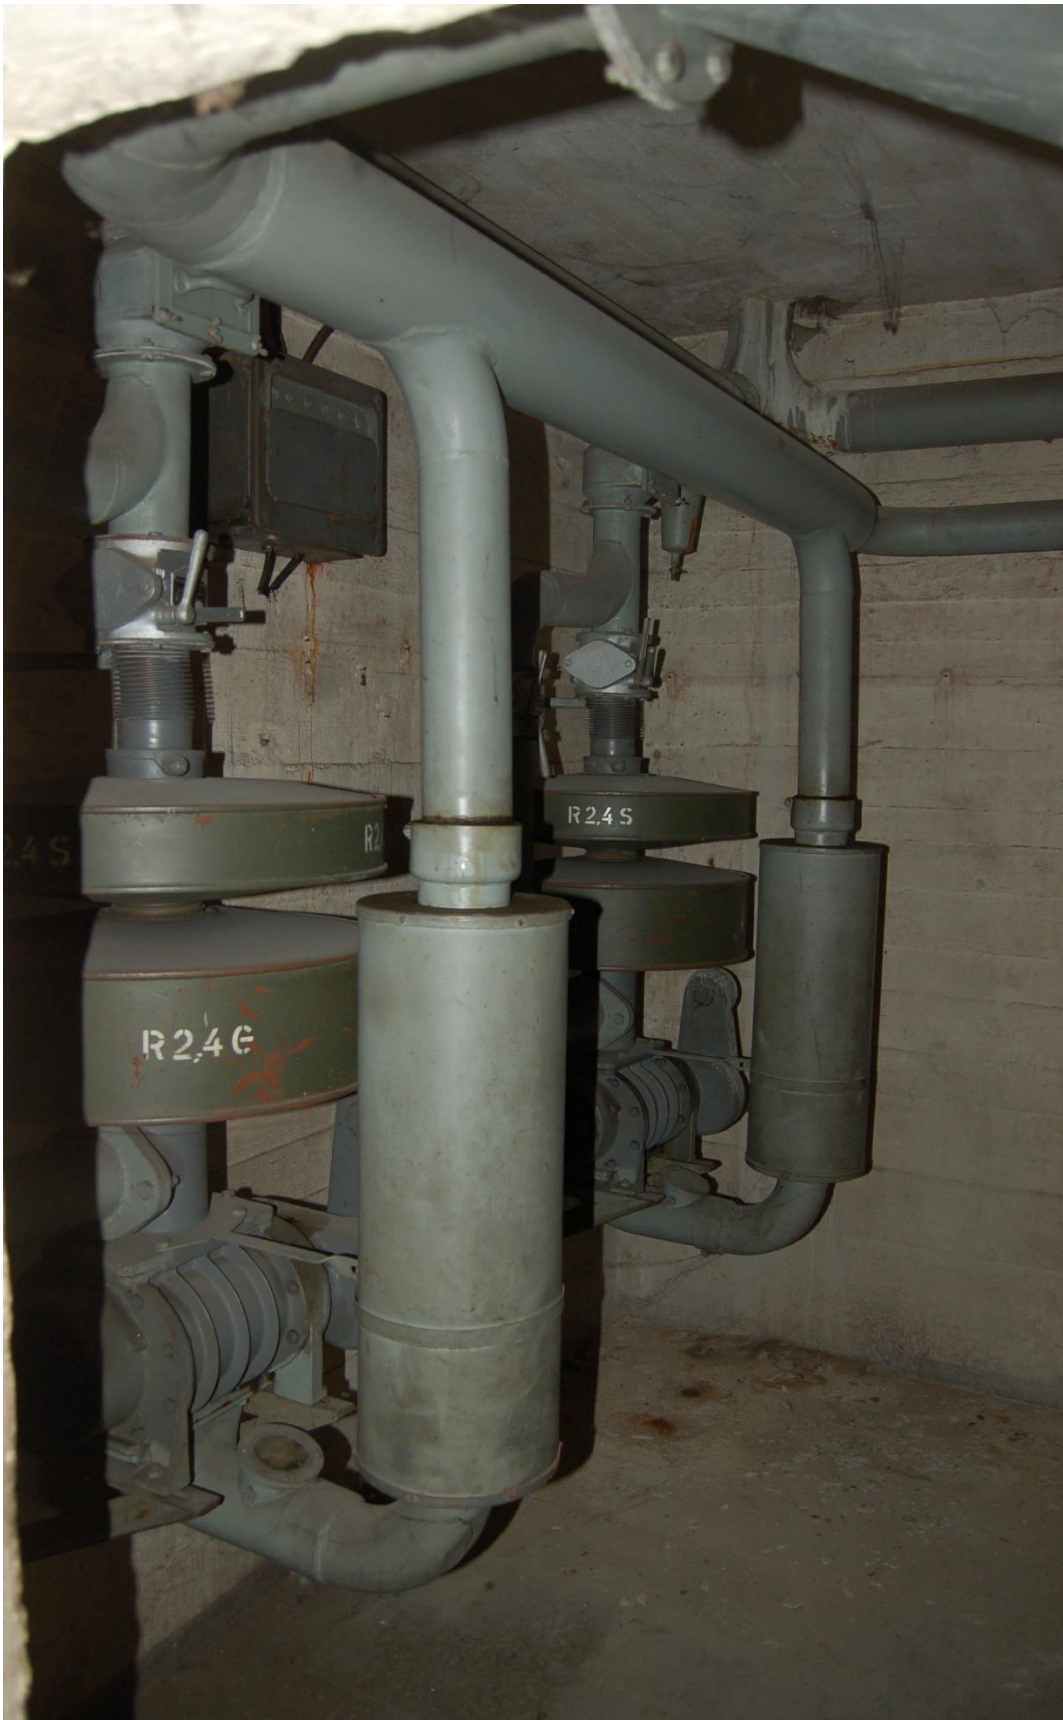
Besonders erwähnenswert ist dahingegen die ausgezeichnet erhaltene dreiteilige Lüftungsanlage im 3. OG in Raum 30, deren Armaturen (Maschinenfabrik Rheinwerk) und Vor- und Feinfilter (Auer) sich sehr gutem Erhaltungszustand befinden. Ebenso wie auch sämtliche Lüfterarmaturen in den Schutzräumen und die Überdruck-Schnellschlussventile der Außenwände.

*Abb. 20: Blick auf einen Teil der Lüfteranlage in Raum 30
in der Mitte die vier Filter, unten die Luftförderer, im Vordergrund in den beiden
Frischluffleitungen die Konstantvolumenregler*

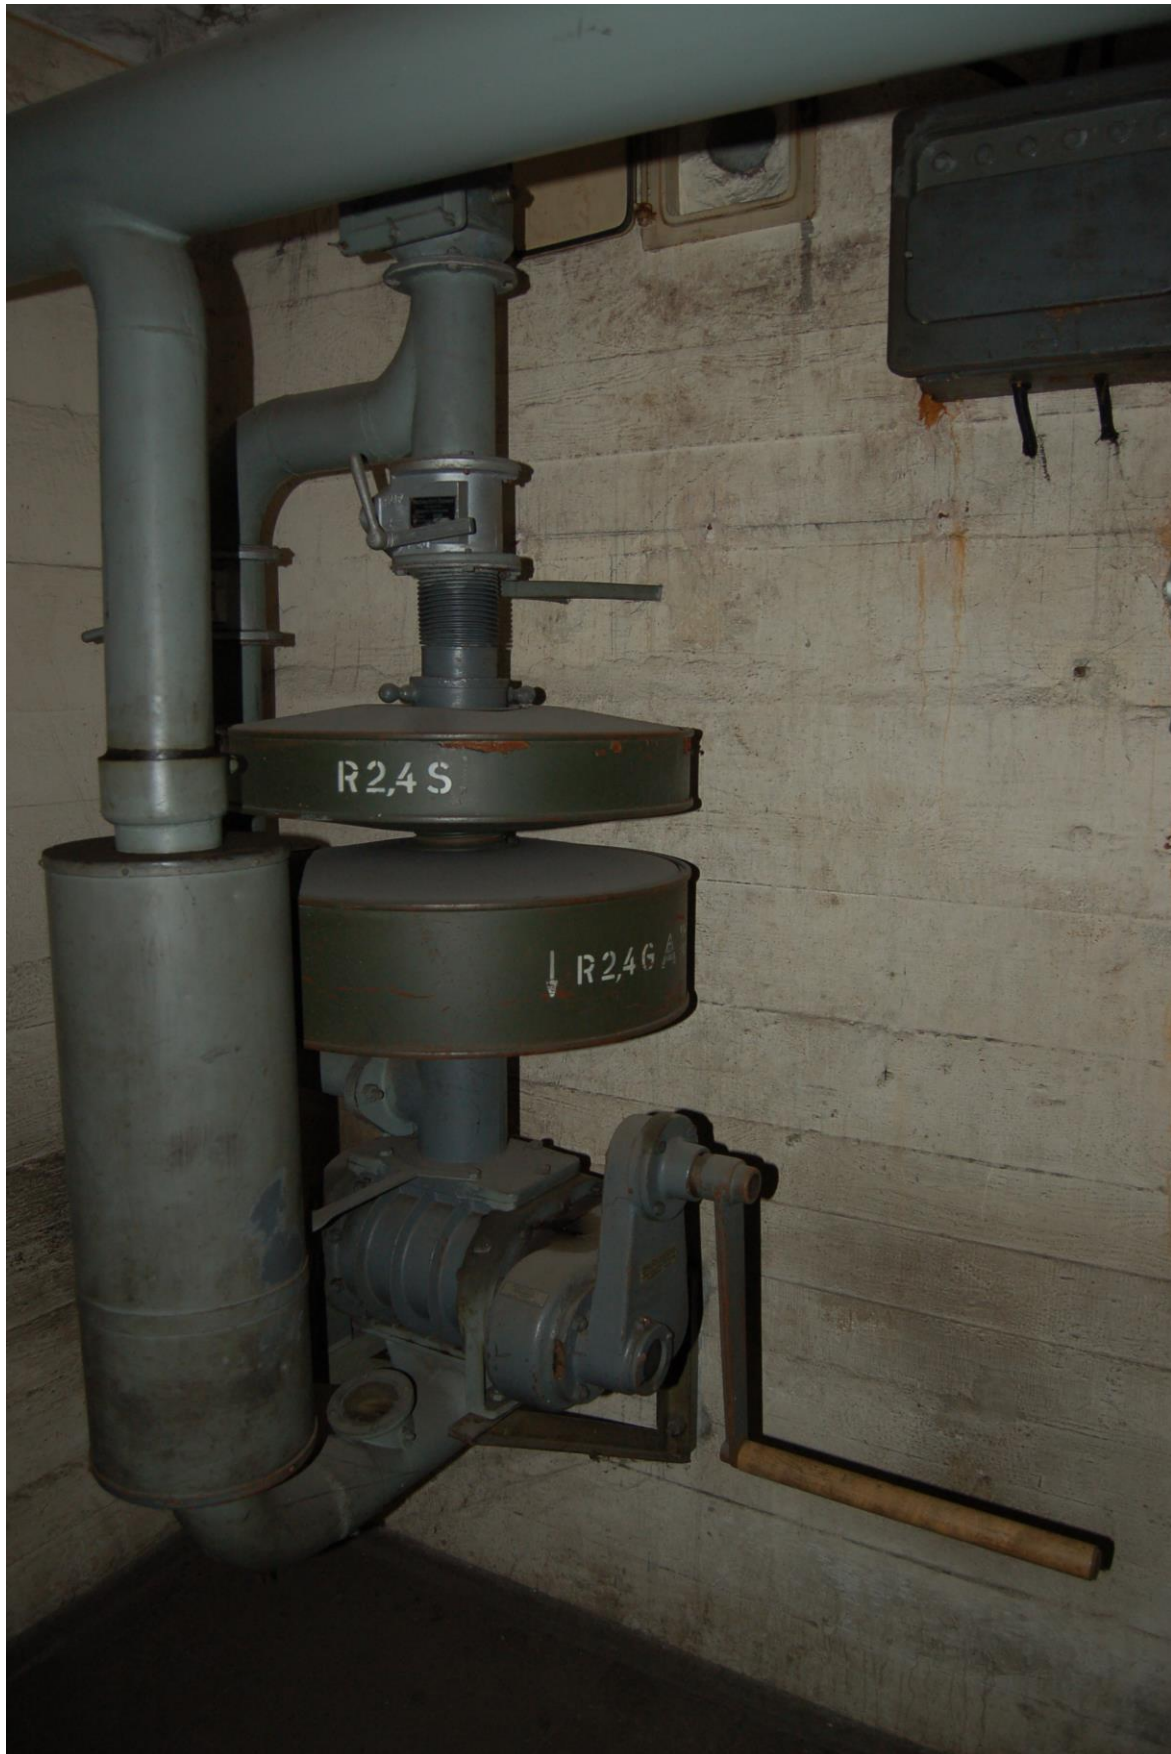
Bedauerlicherweise wurden aber auch hier im Lüfterraum die Elektromotoren abgebaut, so dass an den Lüftern nur noch der Maschinenteil mit den Handkurbeln für die manuelle Notbedienung unterhalb der jeweils zwei Filterbüchsen verblieben ist.

Abb. 21: Lüfter mit Handkurbelbetrieb, die Kennziffer „2,4“ auf den Aktivkohlefiltern steht für das Filtervolumen von bis zu 2,4 Kubikmeter Durchsatz pro Minute
