Hochbunker
Ludwigshafen
Schanzstraße 69
Objekt LU-NH01.0HZ2

Generaldirektion Kulturelles Erbe Rheinland-Pfalz

Bericht Objekt LU-NH01.OHZ2

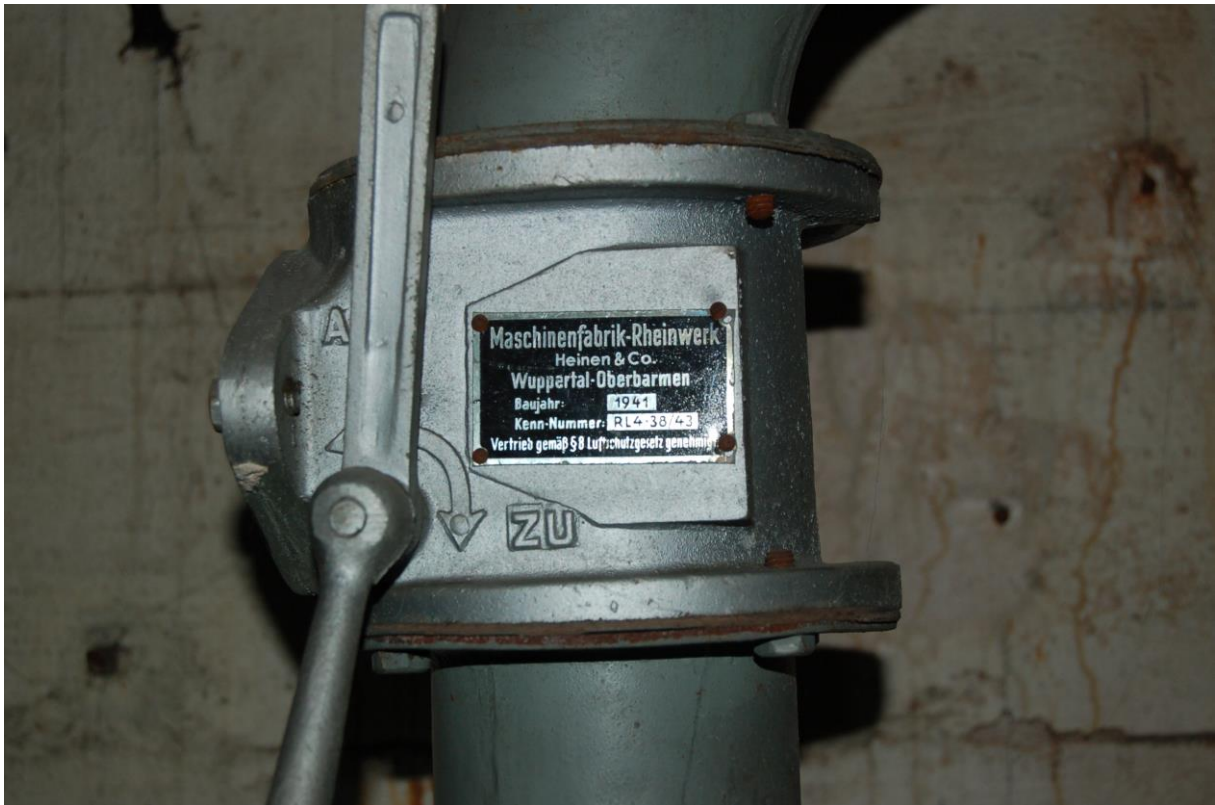
Abb. 22: eines der beiden Umschaltventile von Normalluftbetrieb auf Schutzluftbetrieb, Fabrikat Maschinenfabrik-Rheinwerk Heinen & Co. mit RL-Kenn-Nummer 4-38/43

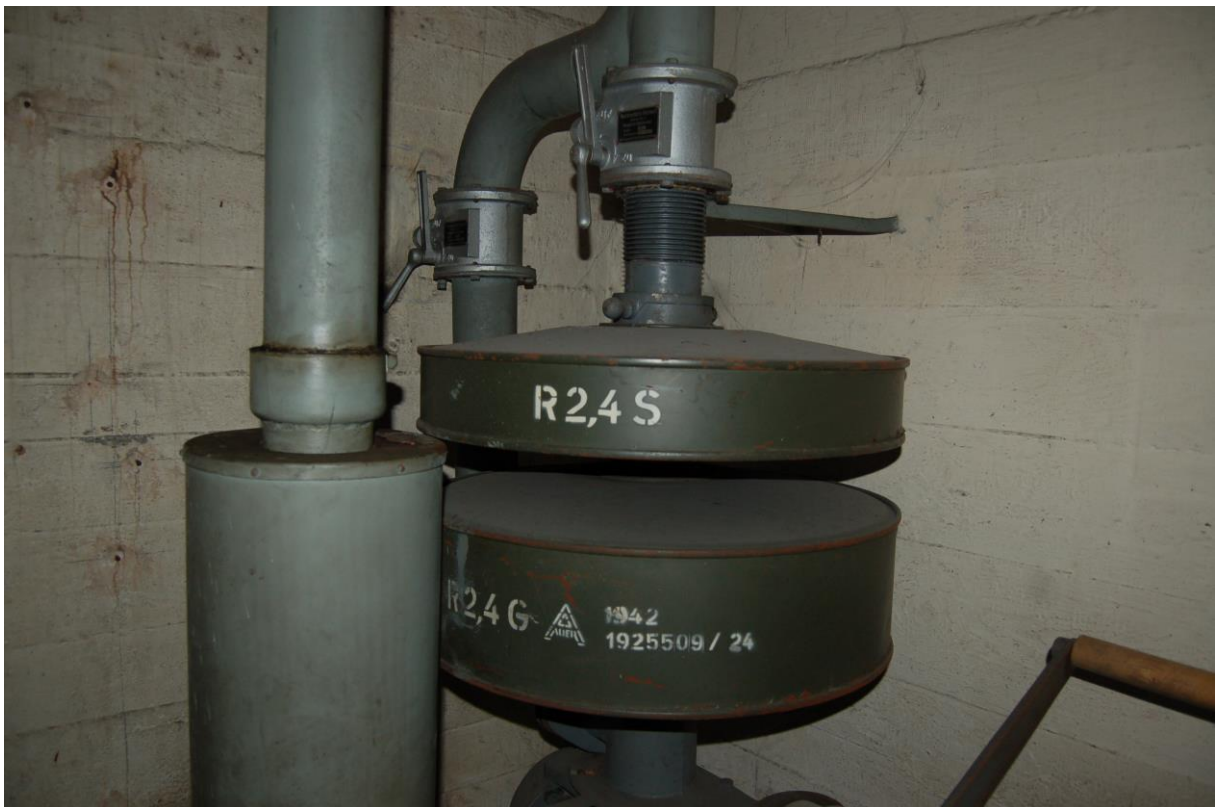
Abb. 23: die beiden Filter (Vor- und Hauptfilter) und darüber die Umschaltventile, die Filteranlage wurde 1942 hergestellt und eingebaut

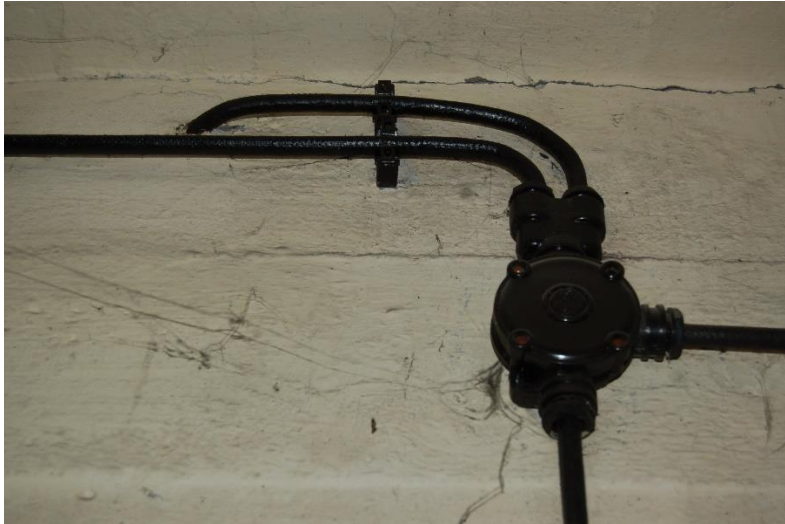
Abb. 24: Aufputz-Verteilerdose aus Bakelit und textilummantelte und bitumenbeschichtete Leitungen

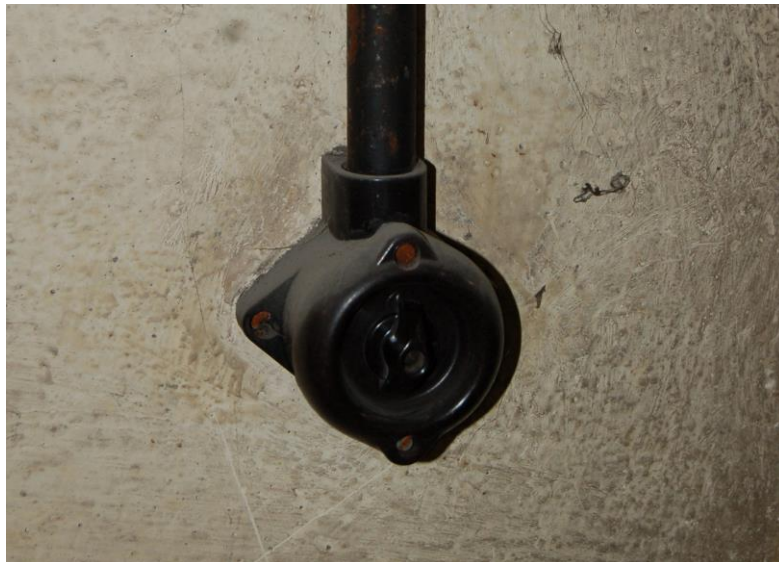
Abb. 25: Drehschalter aus Bakelit

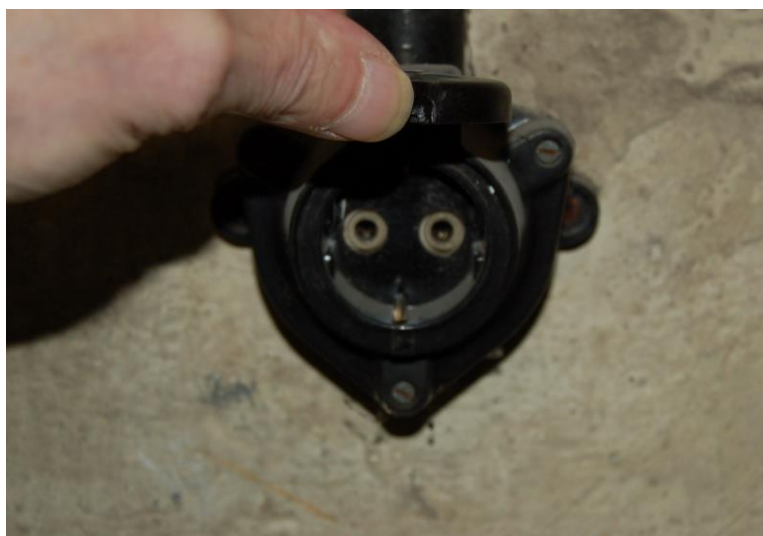
Abb. 26: der Bunker war bereits mit Schutzkontakt-Steckdosen ausgestattet

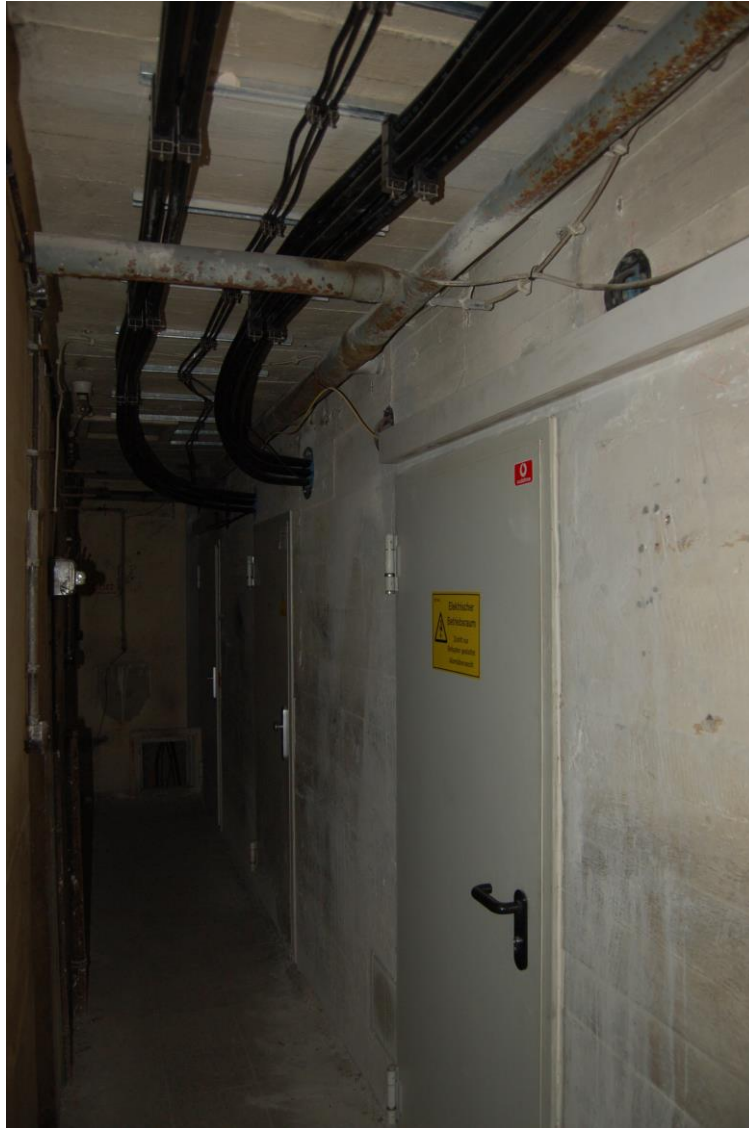
Im obersten Geschoss, der vierten Etage, sind alle vier an der nordwestlichen Seite gelegenen Räume mit GSM-/LTE-Technik der Basisstationen belegt und mit Stahltüren verschlossen; die Schlüssel sind in drei in das Außenmauerwerk eingelassenen Schlüsseltresoren am Eingang Schanzstraße deponiert.

Abb. 27: drei der vier Räume, die jetzt mit Mobilfunktechnik belegt sind

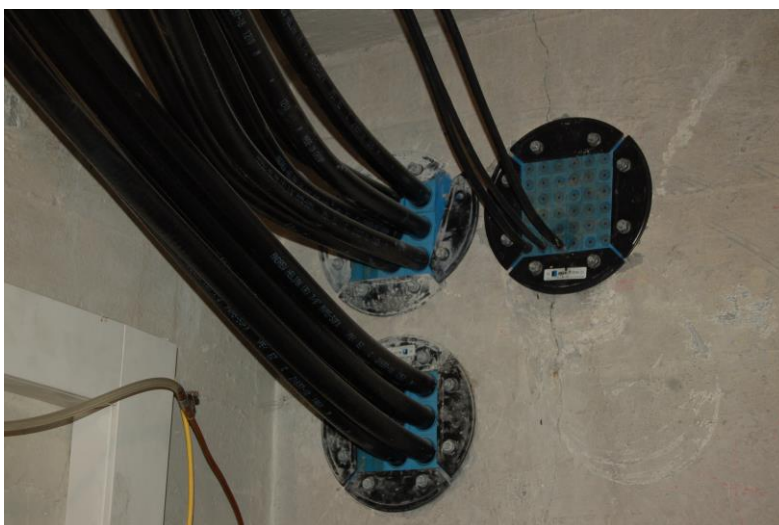
Abb. 28: Doppeldichtpackungen mit Kabeldurchführungen durch die östliche Bunkeraußenwand (Kernbohrungen) zu den Antennenmasten

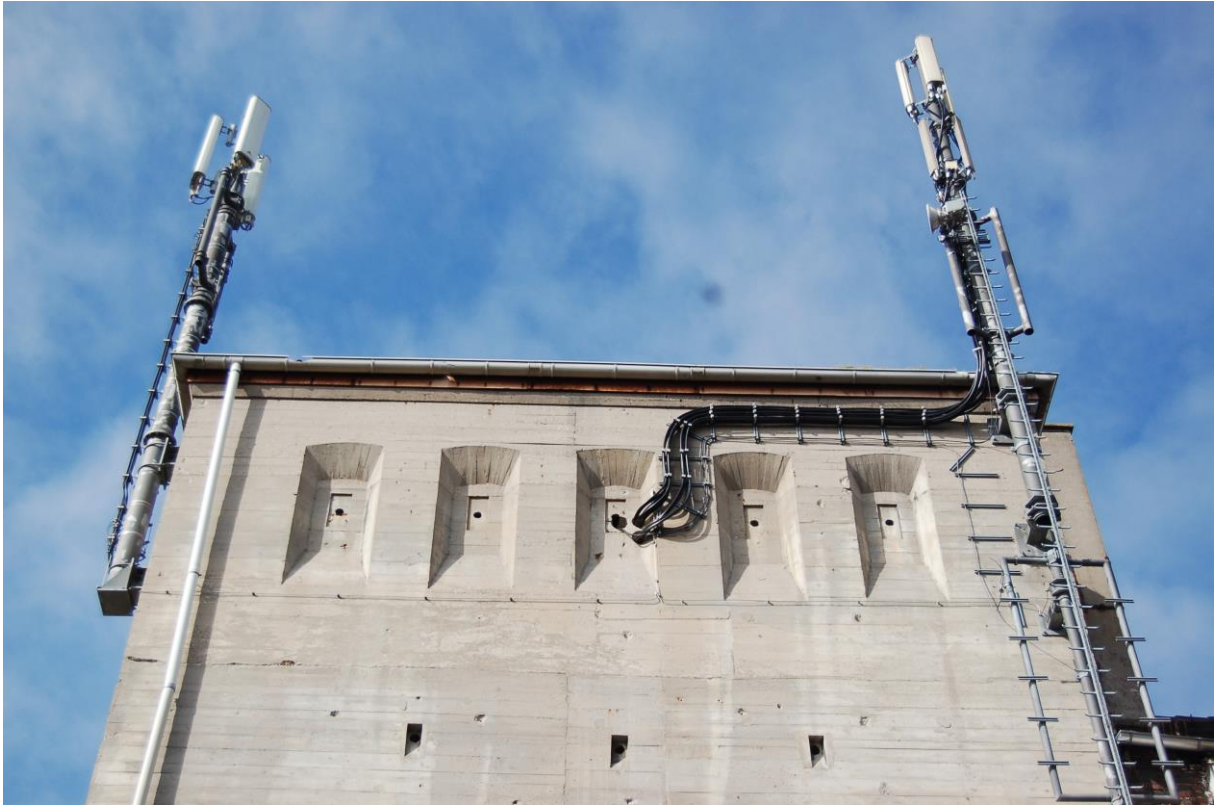
Hinsichtlich baulicher Veränderungen muss auch die Besonderheit erwähnt werden, dass das Objekt, ähnlich wie auch der Postbunker in der August-Bebel-Straße, Standort von drei Mobilfunk-Basisstationen ist (Standort-Nummer der Bundesnetzagentur 401149): Unterhalb der Traufe wurden an der westlichen, der nördlichen und der östlichen Gebäudefassade je 1 Sende- und Empfangsmast angebracht, deren Bezugantennen gemäß BNA rund 24 - 26 m über OK Gelände montiert sind.

Abb. 29: zwei der drei an den Fassaden befestigten Sendemasten der Basisstationen

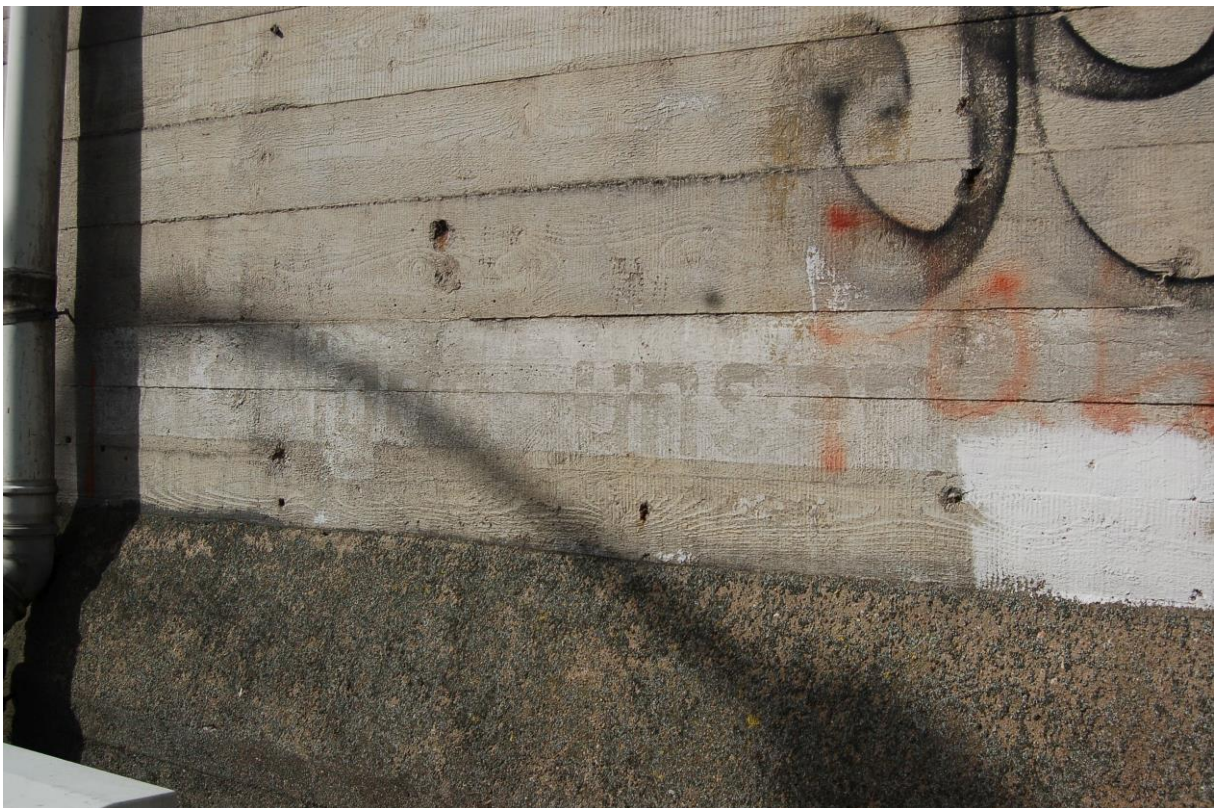
Spärliche verblasste Reste einer Beschriftung an der Fassade in der Schanzstraße links der Eingangstüre (Bild 30) konnten am 20. Mai 2023 als eine der damals weit verbreiteten NS-Parolen „*Wir verteidigen unsere Heimat*“ identifiziert werden.

Abb. 30: Reste der Parole „Wir verteidigen unsere Heimat“

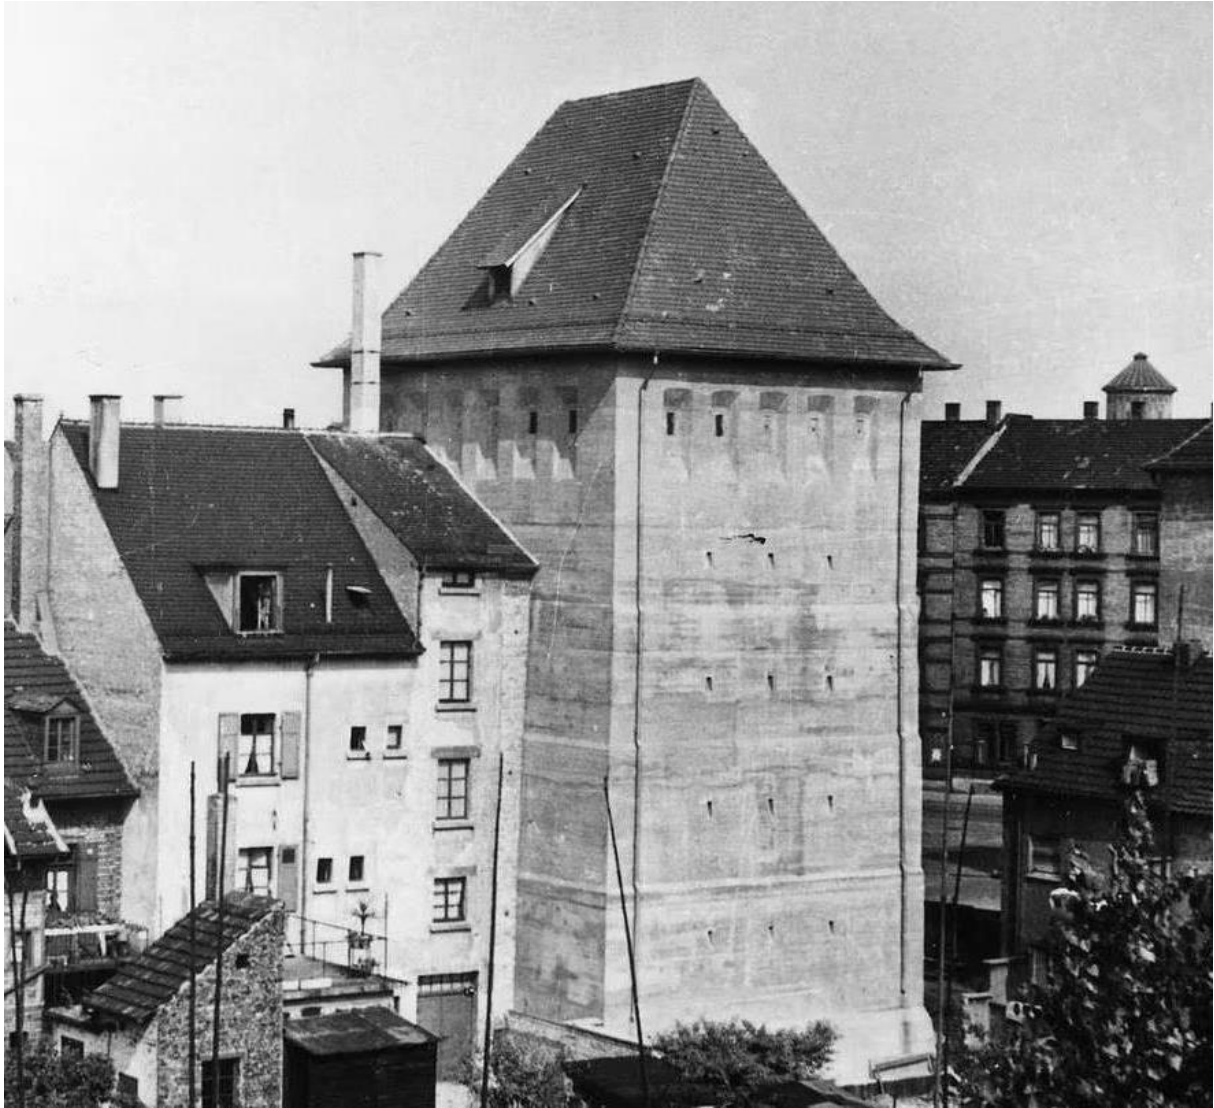
Das originale Dach war ein als Steildach ausgeführtes Mansarddach mit allseitigem Fußwalm und einem Gaubenfenster mit langgezogener Schleppgaube in der nordwestlichen Dachseite. Bei der Deckungsart dürfte es sich gemäß einem Originalfoto um eine Ziegel- oder Schindeldeckung gehandelt haben.

*Abb. 32: Der Bunker im früheren Originalzustand von Westen gesehen,
im Hintergrund am rechten Bildrand der Wasserturm Gräfenau im Hemshof
Auszug aus einem Originalfoto, Datum der Aufnahme unbekannt*

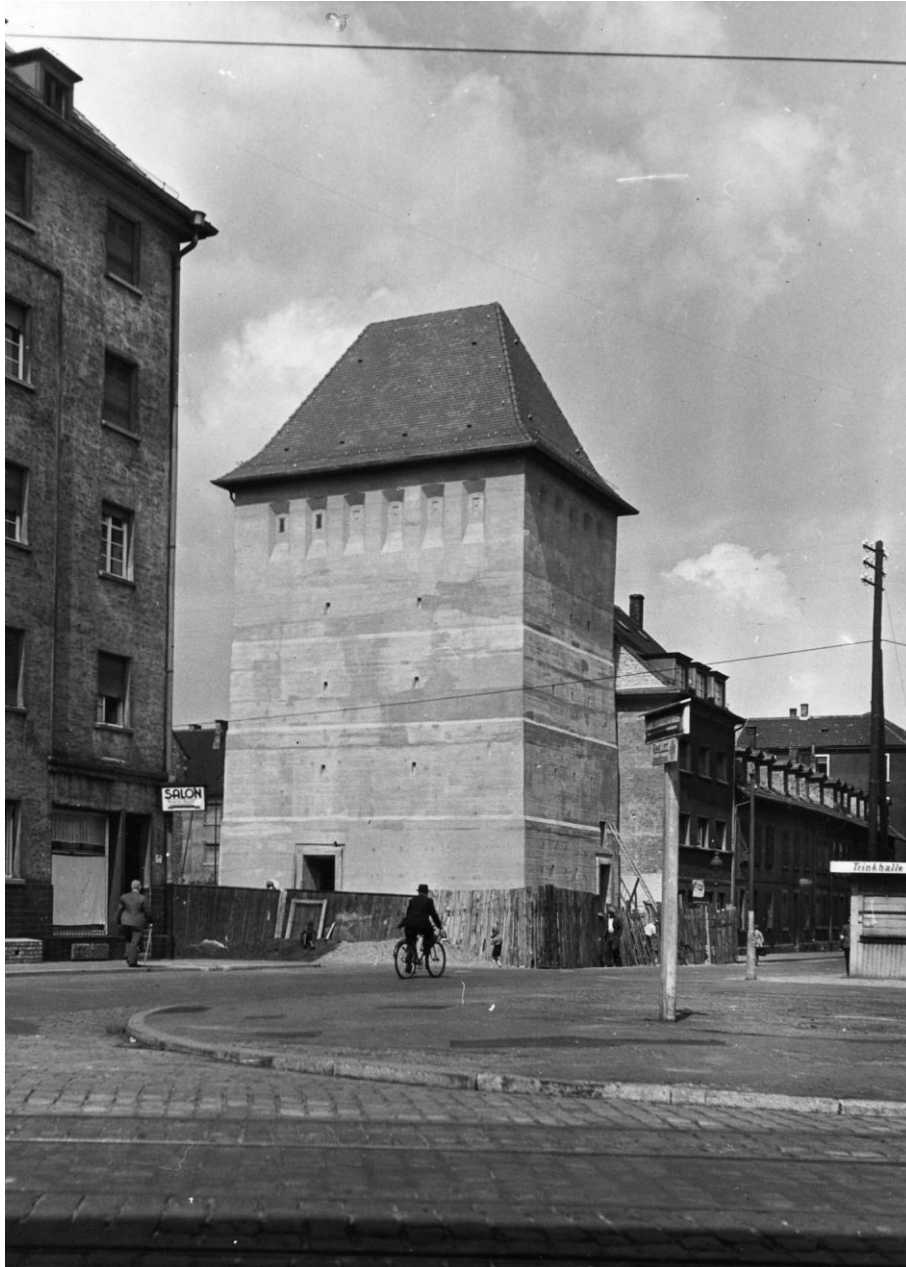
Abb. 33: Der Bunker im früheren Originalzustand von Südost gesehen, Originalfoto, Datum der Aufnahme unbekannt, jedoch lässt der Bauzaun auf einen Zeitpunkt kurz vor der Fertigstellung schließen
